Anticimex Överlåtelsebesiktning av småhus – nivå 1

Fastighetsbeteckning: Älvsborg 52:15	
Fastighetsägare: Dödsbo efter :Arne Mattsson	
Fastighetsadress: Kuttergatan 7	
Postnummer: 426 76	Ort: Västra Frölunda

Besiktningdatum: 2021-09-09	Protokollnummer: 66532388
Temperatur: 22°C	Väderlek: Sol
Tekniker: Martin Ivarsson	
E-post: Martin.Ivarsson@anticimex.se	
Kontor: Göteborg	
Övriga närvarande: Anders och Peter Mattsson, uppdragsgivare.

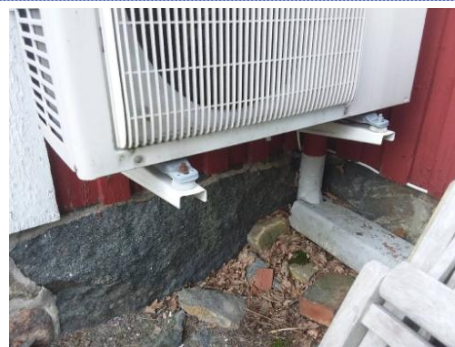
Kondensvatten från luftvärmepumpens utedel leds inte bort från husgrunden.

Detta medför ökad risk för att vatten tränger in i anslutande konstruktioner, vilket i sin tur kan leda till fuktrelaterade skador. Observera att besiktning av byggnadens värmesystem eller värmepumpen inte har ingått i uppdraget.

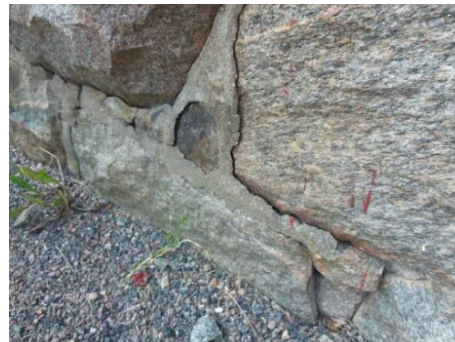
Sprickor finns i sockel.

Dessa bedöms inte ha lett till bakomliggande skador.

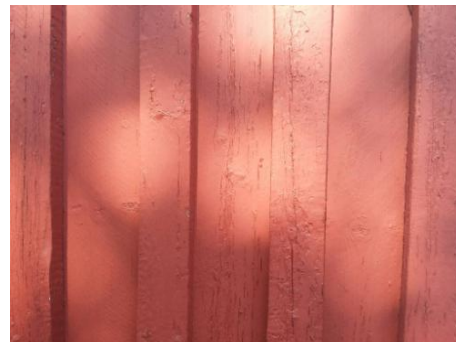
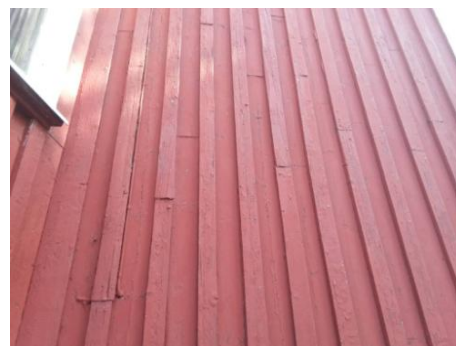
Fasadpanelen är i behov av målning/underhåll.

Fasadbeklädnad och träkonstruktioner där målningsbehov finns riskerar att få fukt- och rötskador på grund av sämre vattenavvisande förmåga.

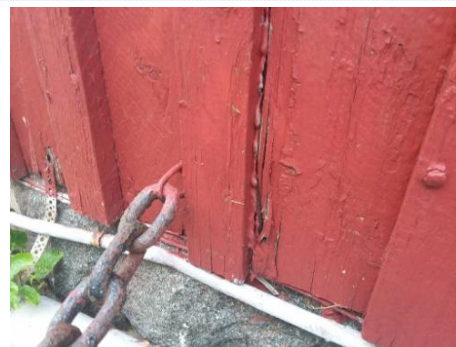
Fasadbeklädnaden har mindre rötskador.

Mindre rötskador finns i fasadpanelen. Dessa bedöms dock inte ha lett till bakomliggande skador.

För att undvika följskador kan rötskadad träpanel bytas ut.

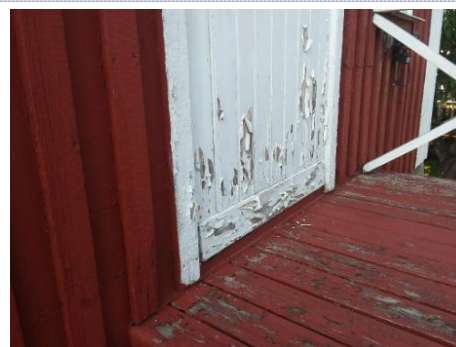
Dörr är i behov av målning/underhåll.

Dörrar där målningsbehov finns riskerar att få fukt- och rötskador på grund av sämre vattenavvisande förmåga.

För att öka livslängden på dörr rekommenderas målning och underhåll.

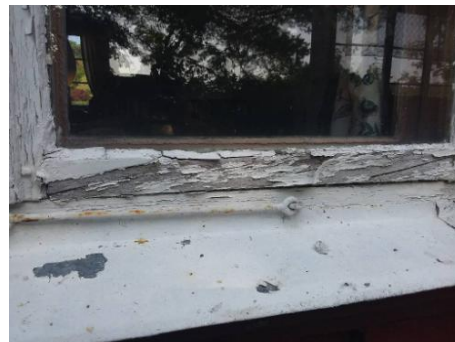
Fönster är i behov av målning/underhåll.

Fönsterbågar och fönsterkarmar där målningsbehov finns riskerar att få fukt- och rötskador på grund av sämre vattenavvisande förmåga.

För att öka livslängden på fönster rekommenderas målning och underhåll.

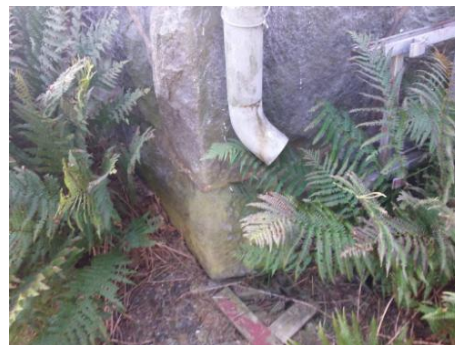
Stuprör är bristfälligt anslutet till markledning.

Stuprör som avslutas intill huset (ovan mark) kan medföra en ökad fuktbelastning på grundmur/sockel som i sin tur kan leda till fuktrelaterade skador.

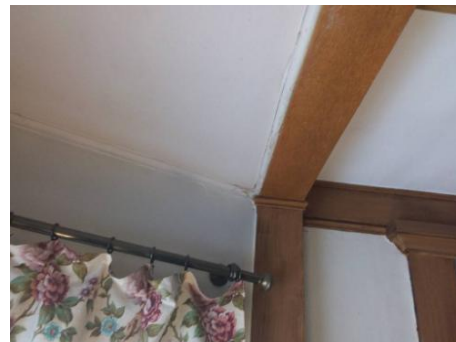
Taket har fuktfläckar.

Fuktfläckar kan bero på olika saker, och kan vara ett tecken på en tidigare eller en pågående fuktskada.

Vi rekommenderar en fördjupad undersökning för att bedöma orsak och omfattning.
